ESCALA 150
RONDA ANTONI COSTA RAMÓN/ SECCIÓN S

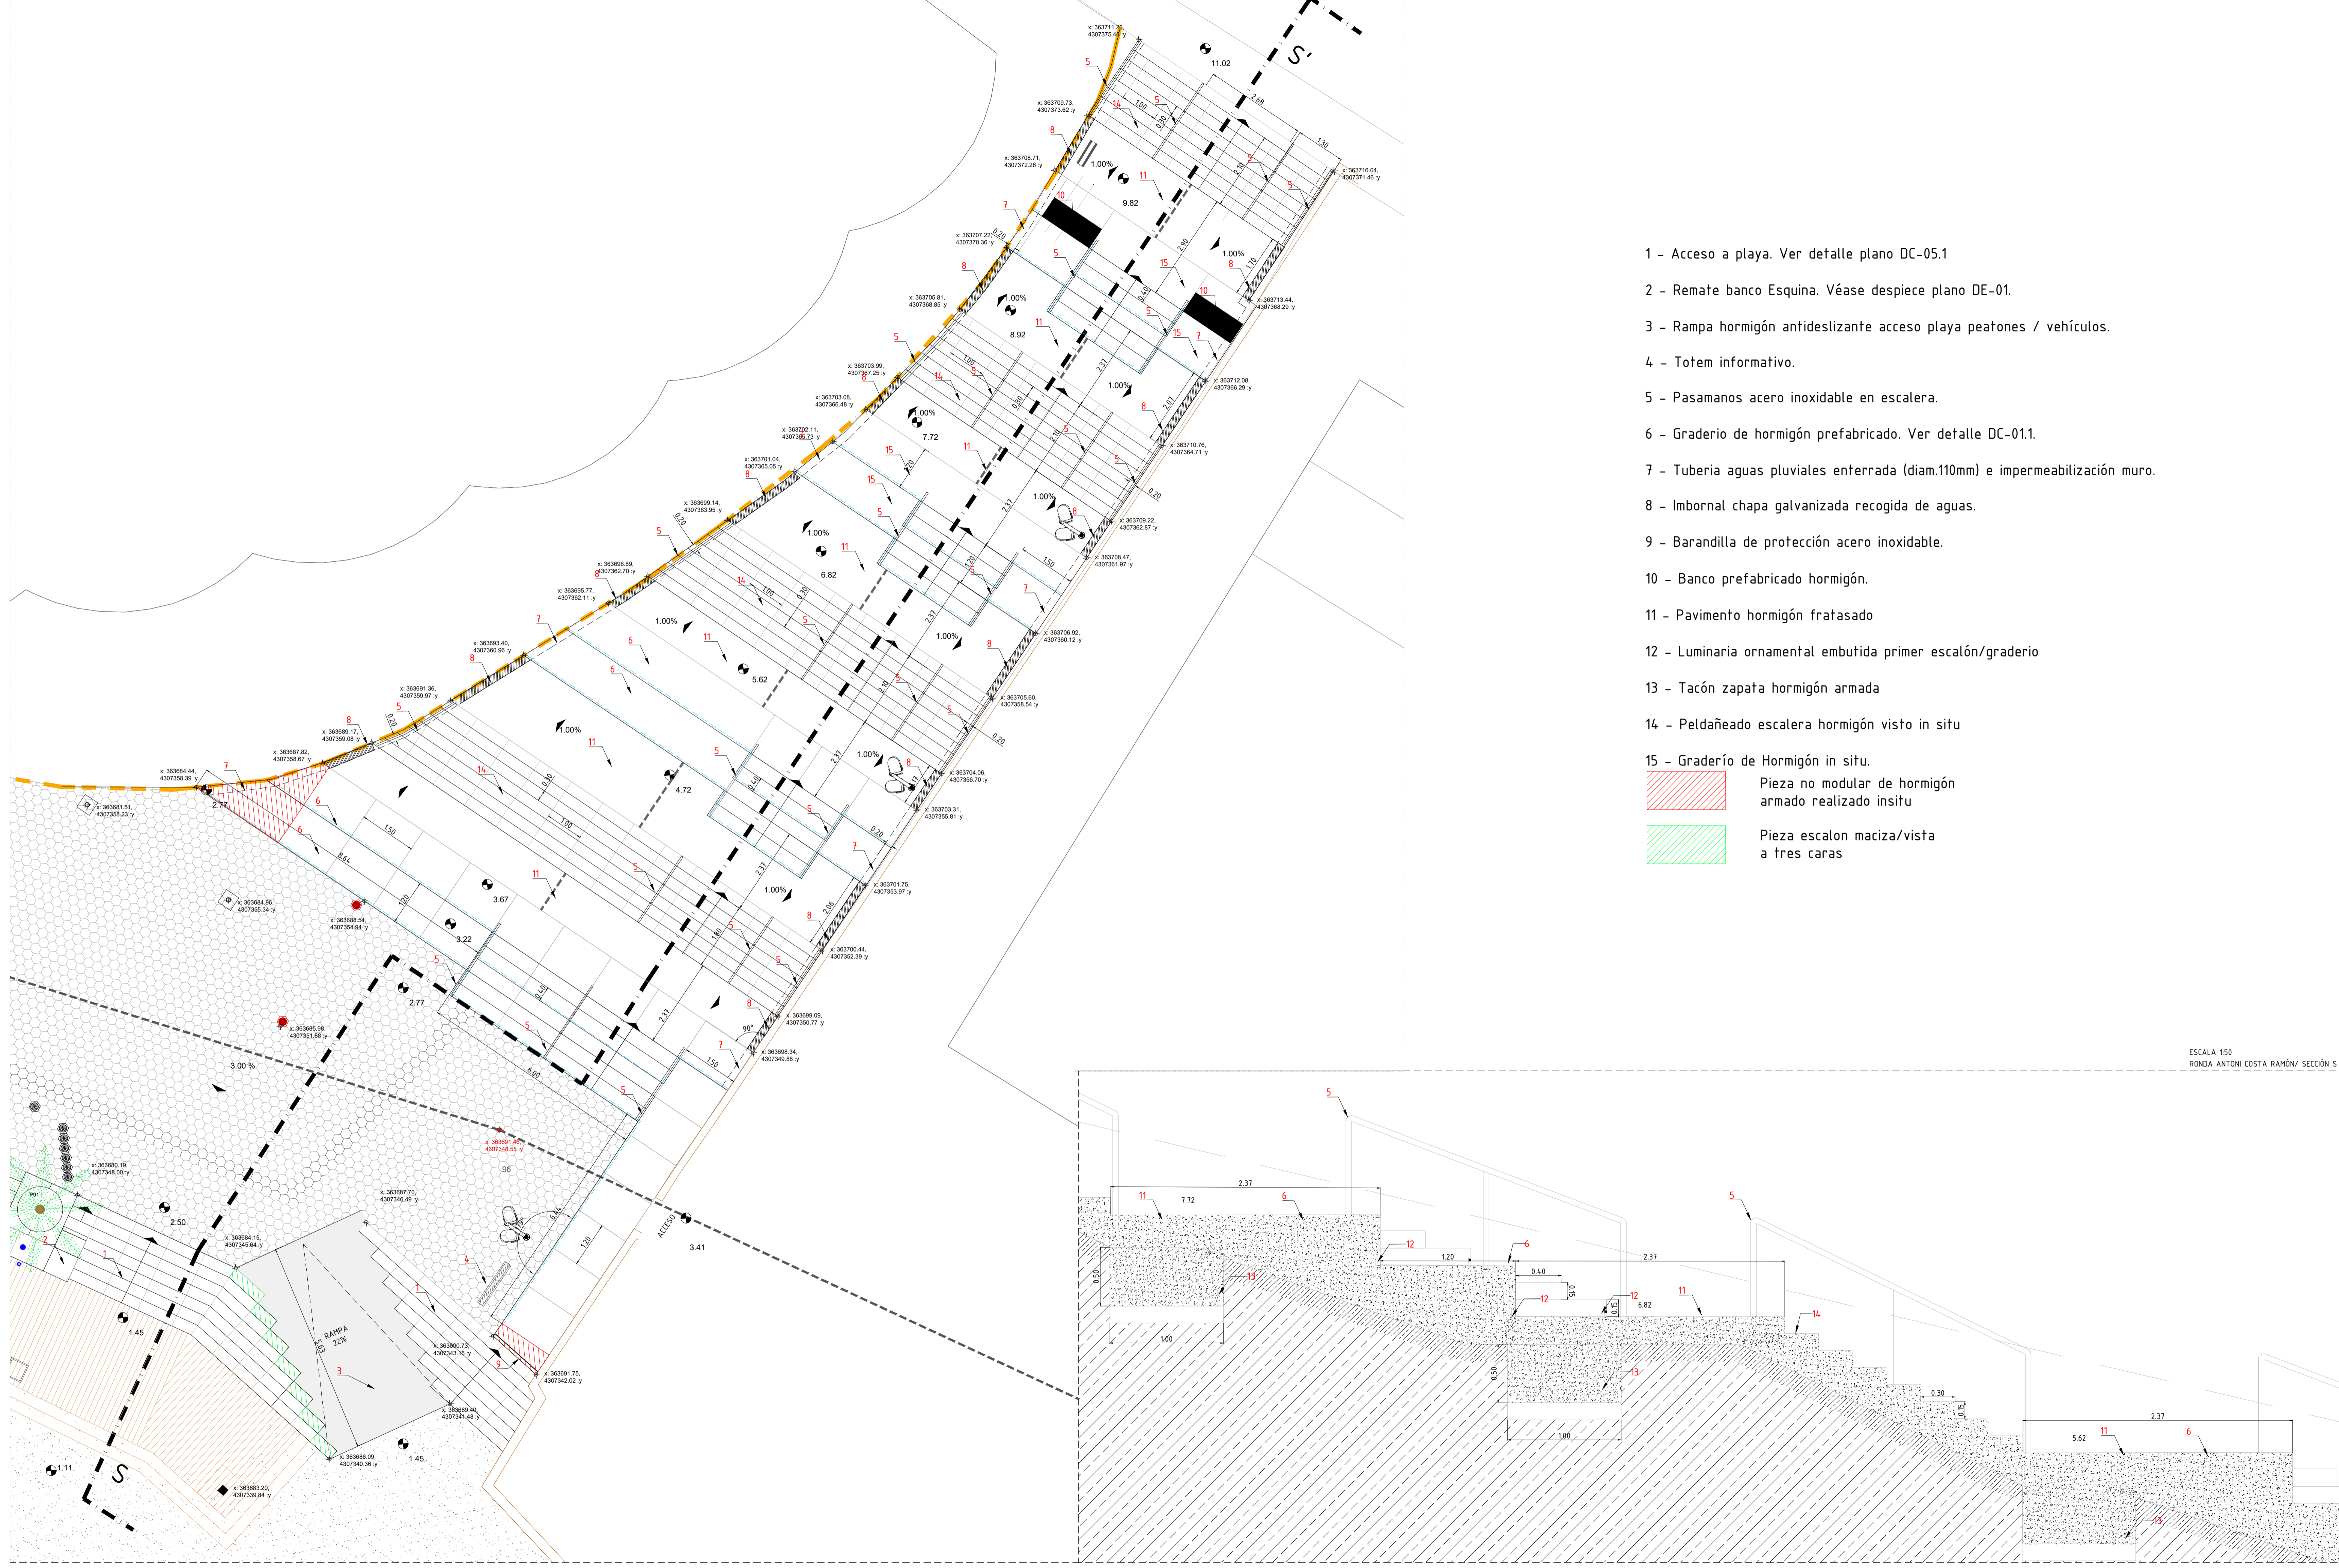
- 1 - Acceso a playa. Ver detalle plano DC-05.1
 - 2 - Remate banco Esquina. Véase despiece plano DE-01.
 - 3 - Rampa hormigón antideslizante acceso playa peatones / vehículos.
 - 4 - Totem informativo.
 - 5 - Pasamanos acero inoxidable en escalera.
 - 6 - Graderío de hormigón prefabricado. Ver detalle DC-01.1.
 - 7 - Tubería aguas pluviales enterrada (diam.110mm) e impermeabilización muro.
 - 8 - Imbornal chapa galvanizada recogida de aguas.
 - 9 - Barandilla de protección acero inoxidable.
 - 10 - Banco prefabricado hormigón.
 - 11 - Pavimento hormigón fratasado
 - 12 - Luminaria ornamental embutida primer escalón/graderío
 - 13 - Tacón zapata hormigón armada
 - 14 - Peldaño escalera hormigón visto in situ
 - 15 - Graderío de Hormigón in situ.
- Pieza no modular de hormigón armado realizado insitu
- Pieza escalon maciza/vista a tres caras
